樱花湖西侧、东侧改造内容索引图

制 图			工程名称：湖南省植物园环樱花湖道路改造			
设 计			图 一			
校 对						
审 核						
专业负责人						
工程负责人						
			比 例		设计阶段	
审 定			日 期		图 号	01

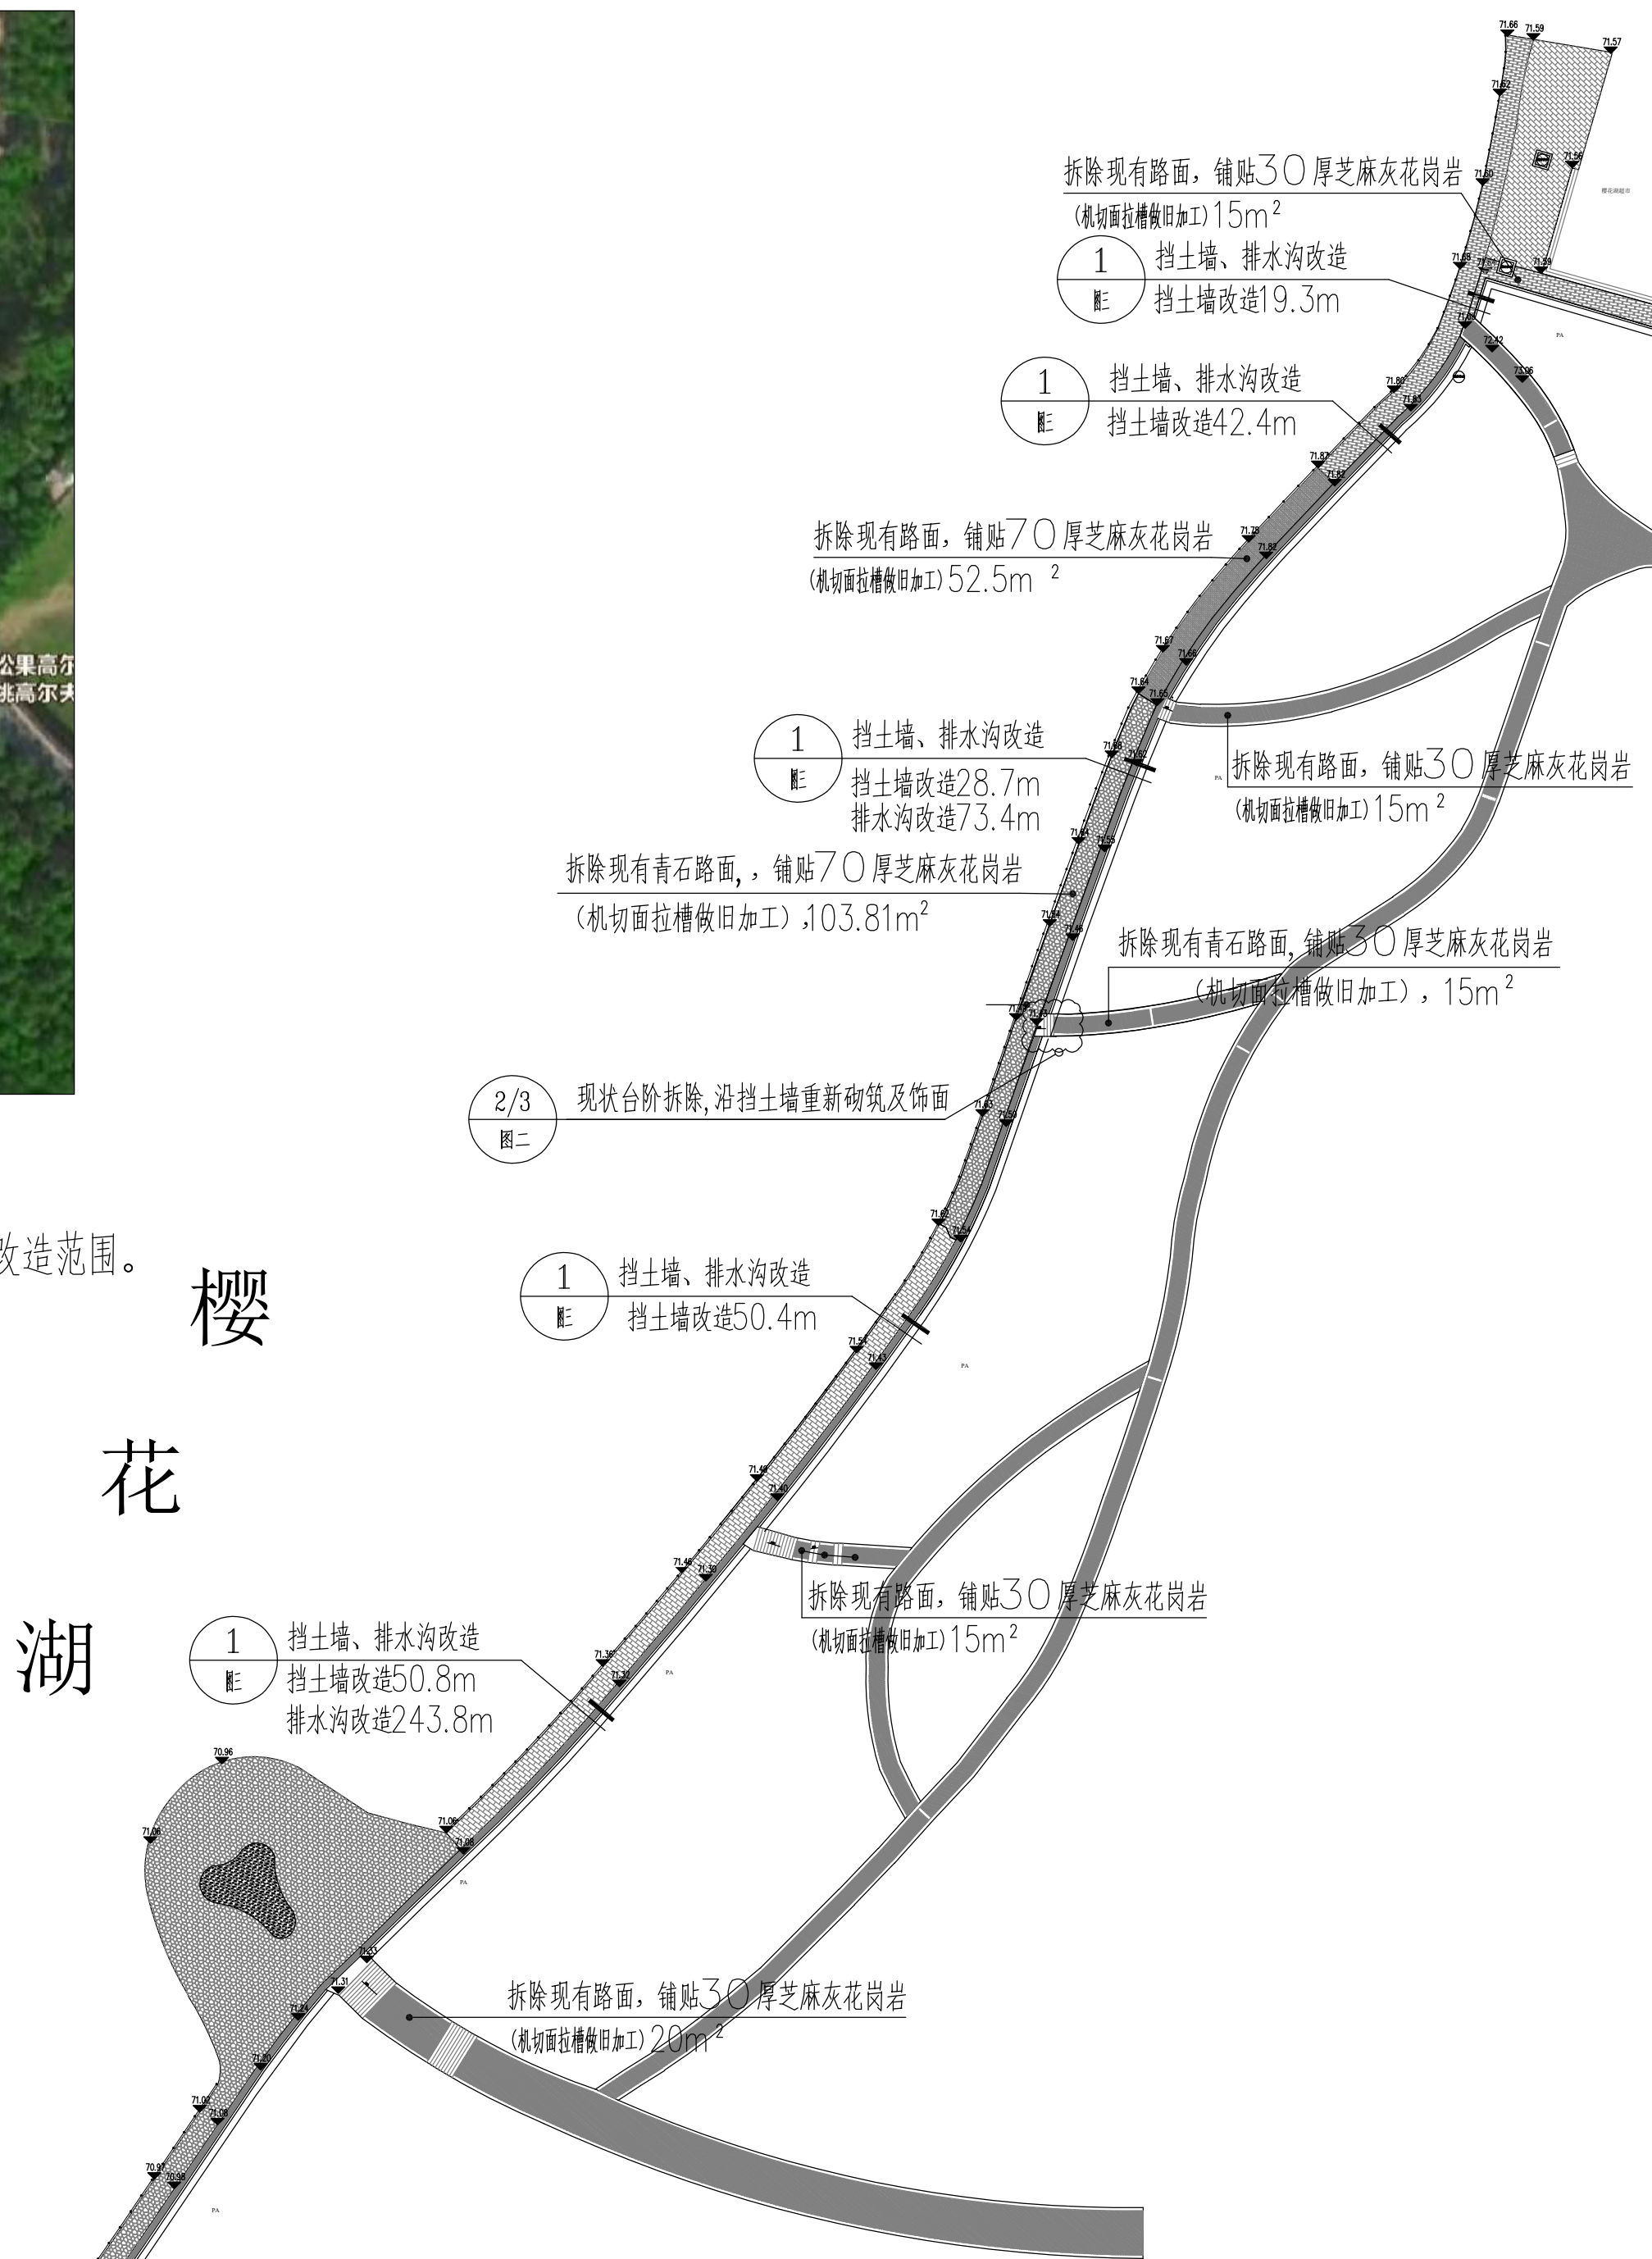
图中云线部分为樱花湖西侧、北侧道路、排水沟及挡土墙改造范围。
索引图外零星破损需修复的平片石道路暂计30m²。
